报告编号：HB-2024-YS-12

# 核技术利用建设项目竣工 环境保护验收报告

项 目 名 称： 盘州市第二人民医院扩建 DSA 应用项目  
建设(委托)单位： 盘州市第二人民医院

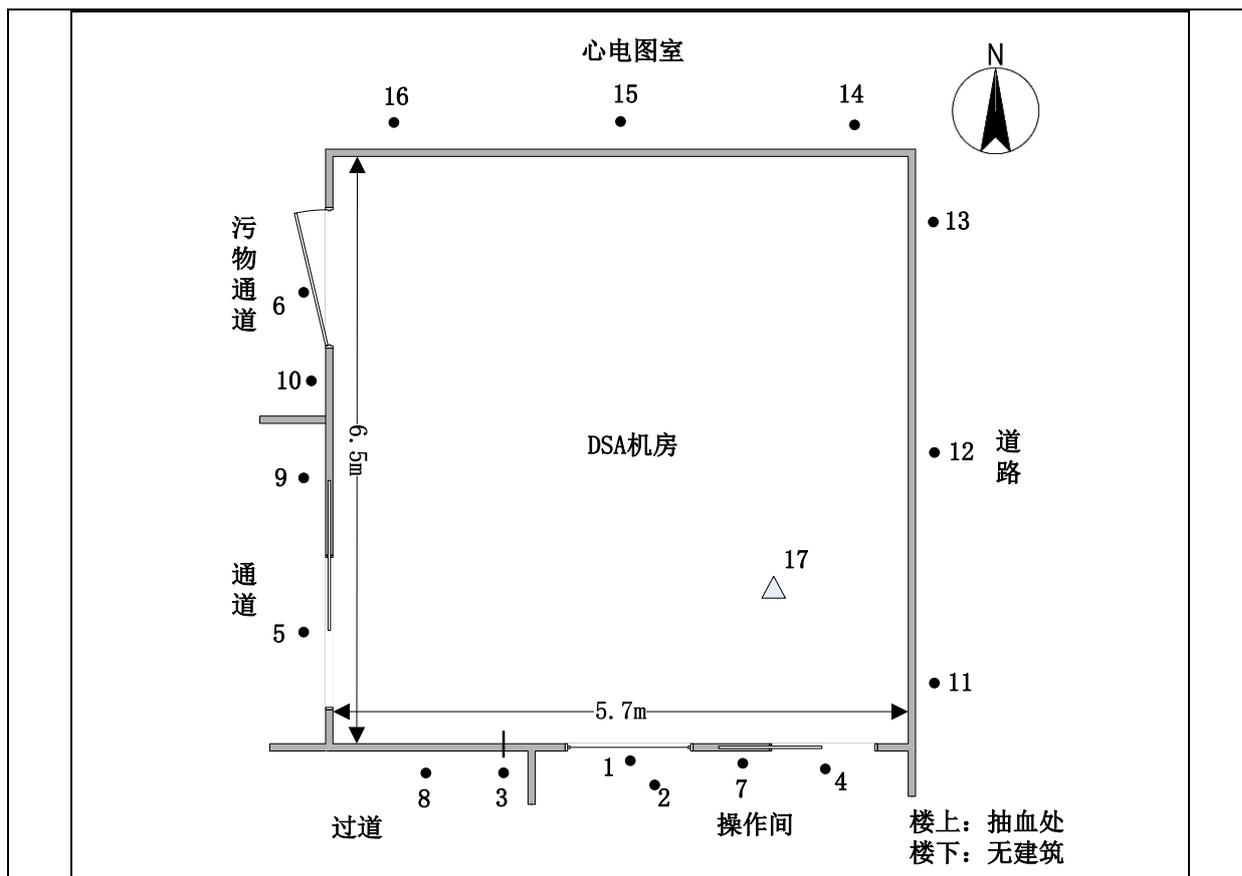
根据上述表 4-3 可得，本项目机房周边及敏感区域辐射剂量率监测最大值为 188.7nSv/h（约 0.19 $\mu$ Sv/h），满足 GBZ130-2020 规定的不大于 2.5 $\mu$ Sv/h 的限值要求；同室操作人员术者位在无铅防护用品防护情况下监测最大值为 294.7 $\mu$ Sv/h，满足 WS76-2020 规定的透视防护区检测平面上周围剂量当量率不大于 400 $\mu$ Sv/h 的限值要求。

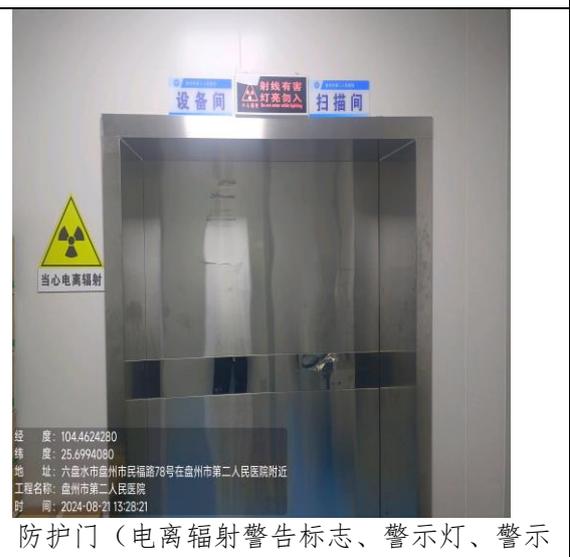
防护门（电离辐射警告标志、警示灯、警示语）
