报告编号: HB-2024-YS-15

# 望谟县人民医院 DSA 应用项目 竣工环境保护验收监测报告表

建设单位: 望谟县人民医院

编制单位: 贵州瑞丹辐射检测科技有限公司

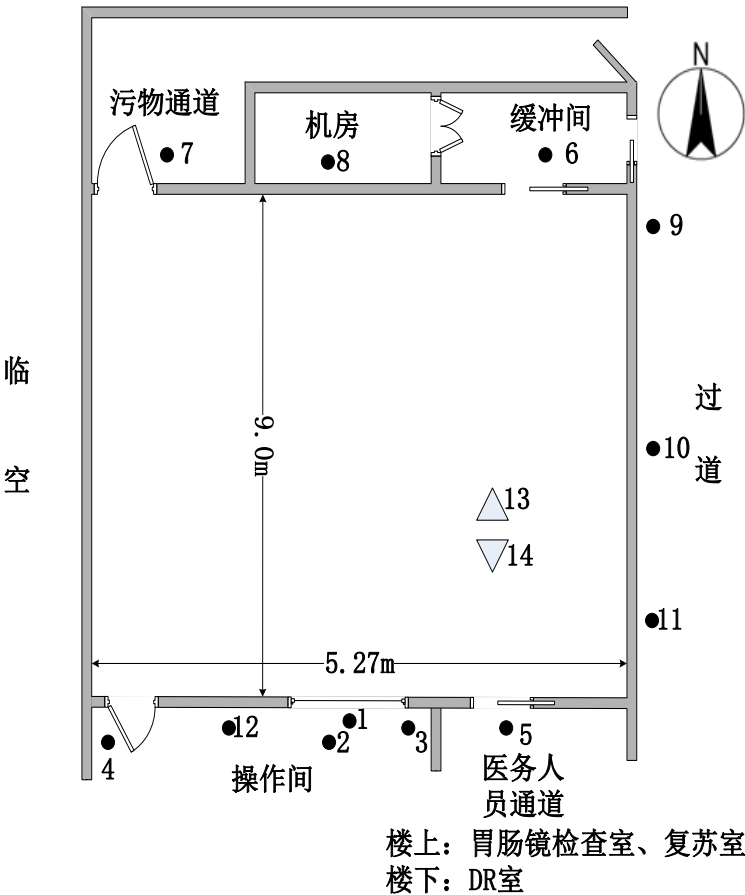
图 6-1 介入手术室监测布点图

根据上述表 7-3 可得，本项目工作场所屏蔽体外辐射剂量率监测最大值为 485nSv/h，满足 GBZ130-2020 规定的不大于 2.5μSv/h 的限值要求。

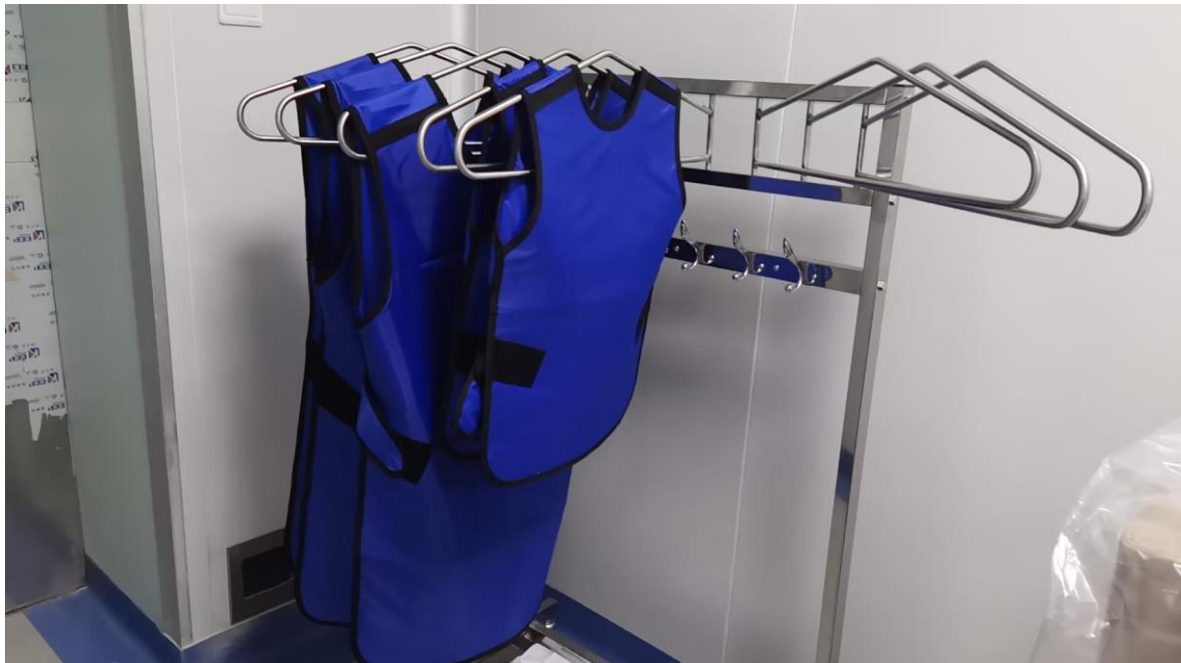
医院为本项目工作人员配备了 0.5mmPb 的铅橡胶围裙、铅橡胶颈套、铅防护眼镜等个人防护用品，以及机房内安装了 0.5mmPb 的铅悬挂防护屏、床侧防护帘等辅助防护设施，并为受检者配备 0.5mmPb 的铅橡胶性腺防护围裙、铅橡胶颈套个人防护用品。

个人防护用品

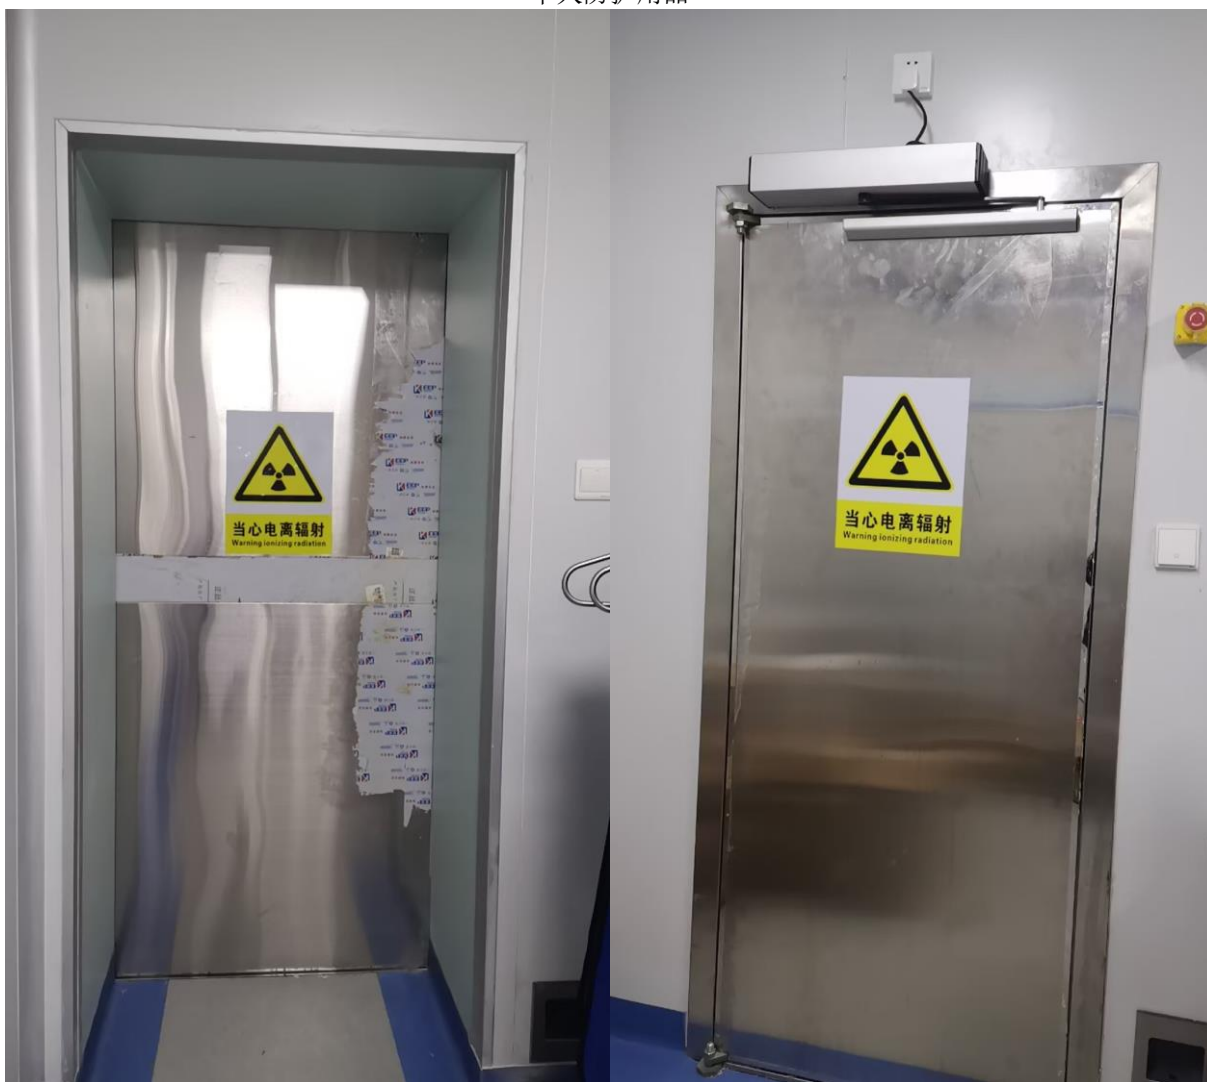
| 环评及法律法规的要求 | 落实情况 |
|---|---|
| 机房门外应有电离辐射警告标志；机房门上方应有醒目的工作状态指示灯，且与防护门有效联动，灯箱上应设置如“射线有害、灯亮勿入”的可视警示语句；候诊区应设置放射防护注意事项告知栏。 | 本项目 DSA 机房门外均设置了符合相关标准要求的电离辐射警示标志，并安装工作指示灯，工作指示灯能与防护门有效联动。灯箱上有明显的“射线有害 灯亮勿入”的警示句，此外在患者候诊区设置了电离辐射危害与防护告知栏。 |

电离辐射警告标志

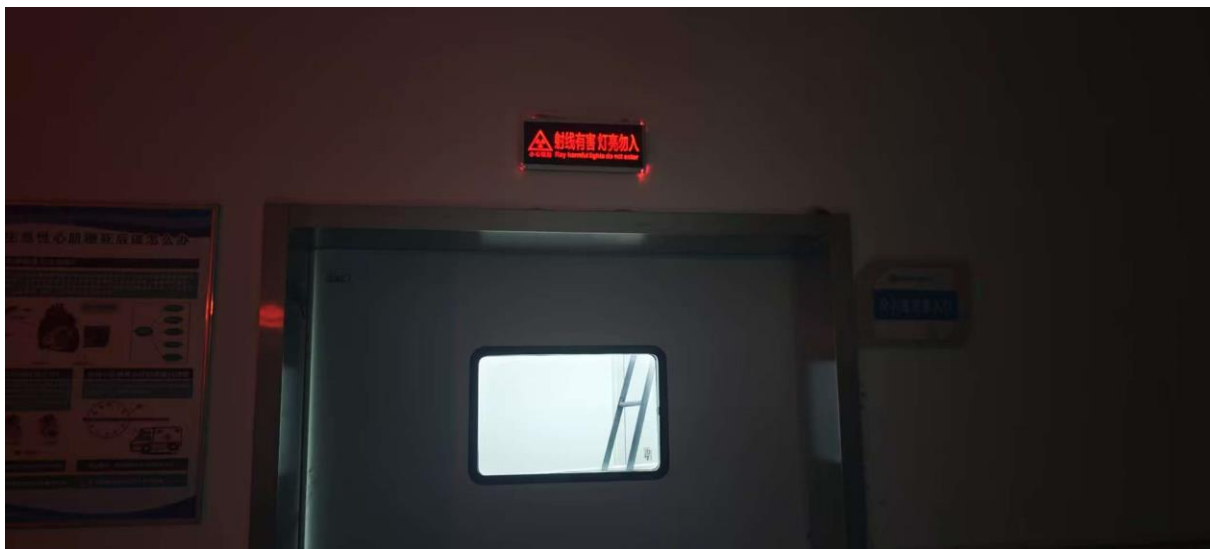
| 平开机房门应有自动闭门装置；推拉式机房门应设有曝光时关闭机房门的管理措施；工作状态指示灯能与机房门有效关联。 | 患者出入门与医务人员通道门为电动门，4s 内无人员通过自动闭合；其他防护门均为平开门，安装有磁吸装置，自动闭合。且工作状态指示灯与门联动，门开灯灭，门关则灯亮。 |

工作状态指示灯

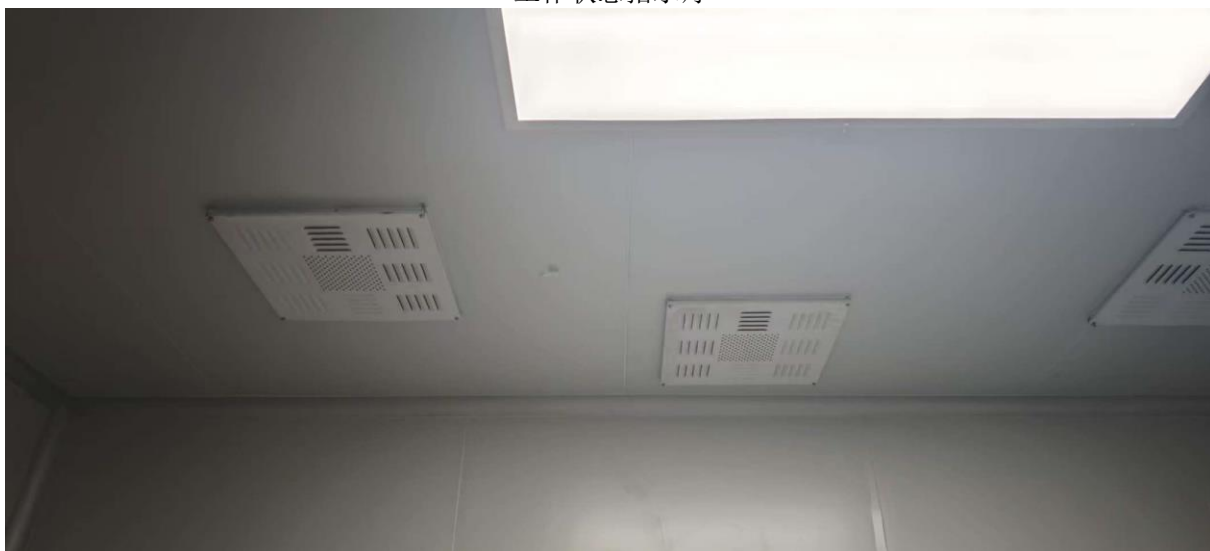
| 机房应设置动力通风装置，并保持良好的通风。 | DSA 机房内采用独立的机械动力排风装置能有效排放有害气体，且电缆沟采用“U”形布置，能有效避免辐射的泄露。 |

通风口
